Skýrslur Þjóðminjasafns Íslands 2006/1

Laufás í Eyjafirði

Viðgerðir 1997-2002

Stofa, brúðarhús, búr og dúnhús

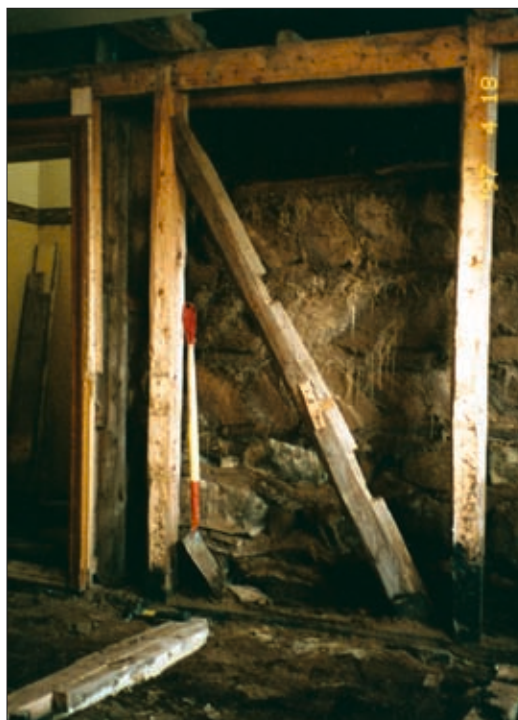
6. mynd. Suðurveggur vesturstofu. Hér sést skakkstífa sem hefur haft annað hlutverk áður en hún var notuð í stofugrindina. Ljós. Kristján Pétursson.

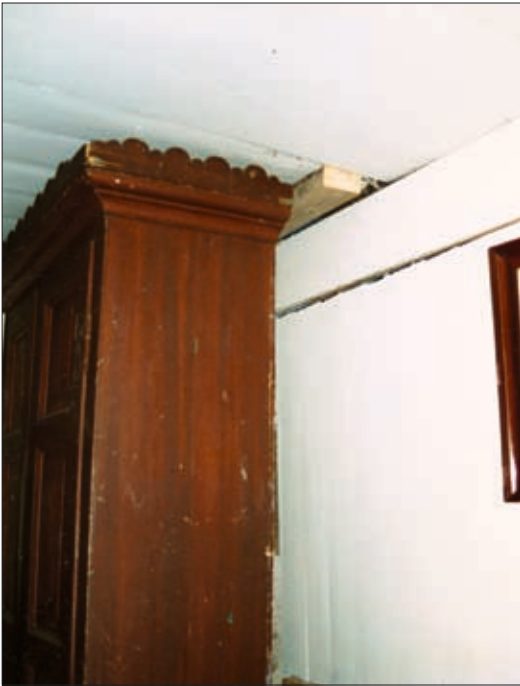
9. mynd. Skápur við austurvegg austurstofu. Vegna þess að burður var farinn úr veggjum hvíldi hluti af þunga hússins á honum áður en viðgerð hófst 1997. Ljósmynd. Hjörleifur Stefánsson.

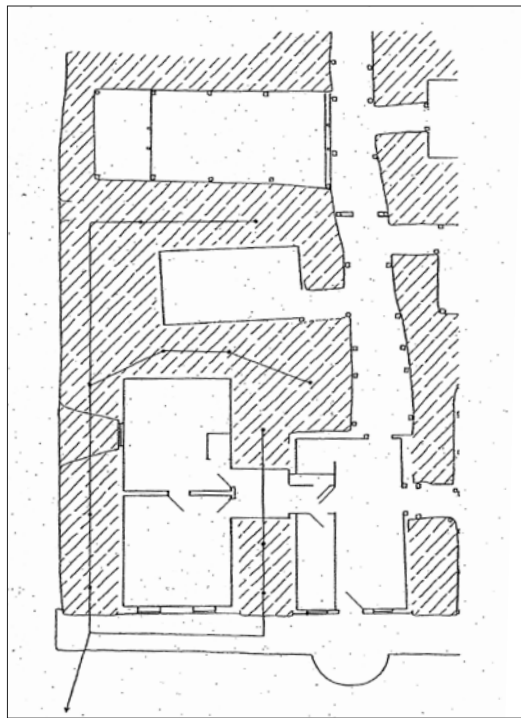
10. mynd. Hér má sjá hvernig frárennslisrör liggja í veggjum. Punktarnir sýna hvar lodrætt rör er að finna en strikin sýna lárætt rör. Afrennslisvatn er leitt fram af hlaðinu framan við bæinn og liggur lögnin nokkru lengra fram í þá átt sem örin vísar en sést á teikningunni. Teiknað inn á hluta af teikningu Gísla Gestssonar.

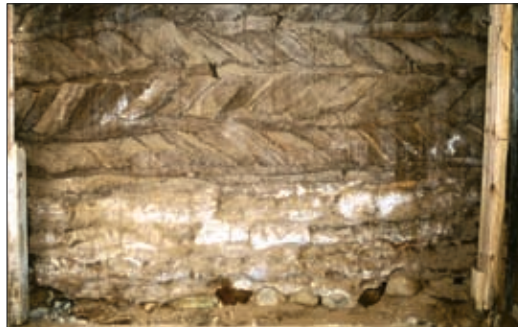
20. mynd. Norðurgafleggur brúðarhúss. Ofan til er övönduð klömbruhleðsla úr þunnum hnausum með miklum halla. Undir henni er kvíahmaushleðsla. Ljós. Guðrún Harðardóttir.

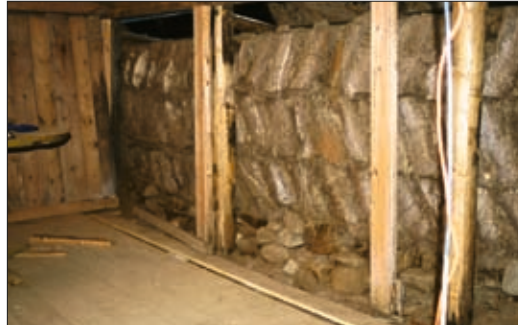
21. mynd. Austurveggur brúðarhúss. Sami halli er á tveimur neðstu lögum klömbruhleðslunnar. Hér má auk þess sjá hvernig járnrenna sem lá yfir veggnum var fest í stoðir og aukastoðir hússins. Ljós. Guðrún Harðardóttir.

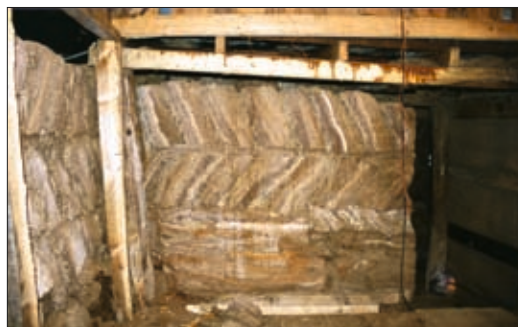
22. mynd. Suðurgafleggur brúðarhúss. Neðst í veggnum má sjá leifar strenghleðslu. Stórgerða hleðslan ofan til er líklega frá viðgerðinni 1976-78. Ljós. Guðrún Harðardóttir.

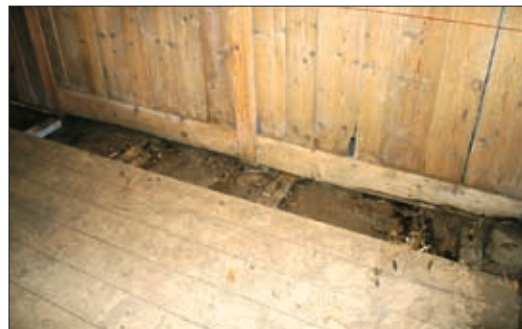
25. mynd. Við austurvegg brúðarhúss. Hér sést hvernig gólfbitar lágu ofan í mold og hversu nærri gólfjalir voru jarðveginum. Ljós. Guðrún Harðardóttir.

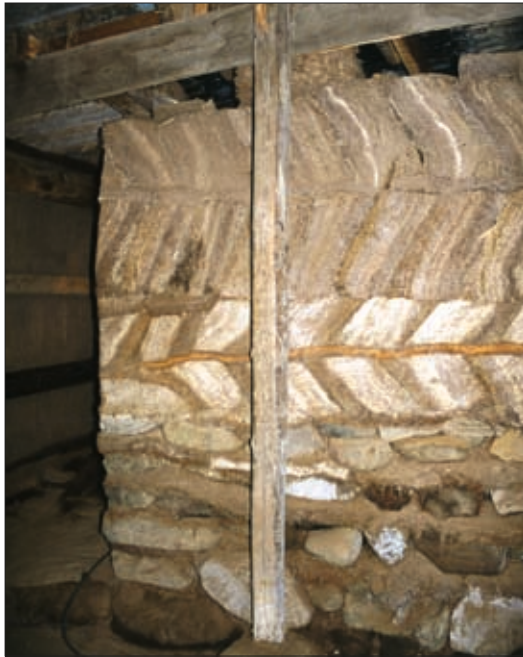
26. mynd. Í göngum. Suðurgafteggur brúðarhúss. Stórgerð klömbruhleðsla, líklega frá viðgerðinni 1976-78, ofan á fíngerðari hleðslu. Ljós. Guðrún Harðardóttir.

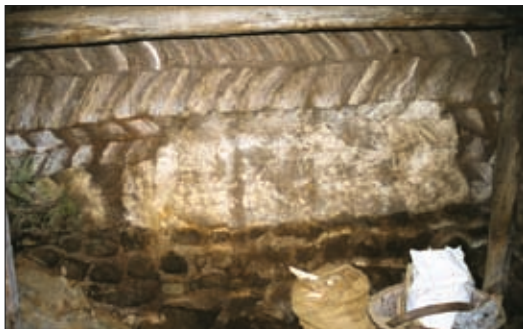
27. mynd. Suðurveggur eldhúss. Klömbruhleðslan er mun smágerðari neðar í veggnum en ofar. Efri hleðslan er líklega frá viðgerðinni 1976-78 en sú neðri gæti verið nokkuð gömul. Hvíta skánin á neðri hluta veggjarins bendir til þess að hann sé frá búsetutíma Laufásbæjar eða fyrir 1936. Ljós. Guðrún Harðardóttir.

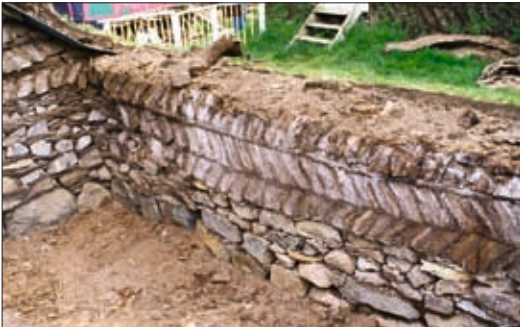
39. mynd. Norðausturhorn búrs. Á kafla fyrir miðri mynd er ekki torf inn á milli í steinhleðslu austurveggjar. Ljós. Guðrún Harðardóttir.

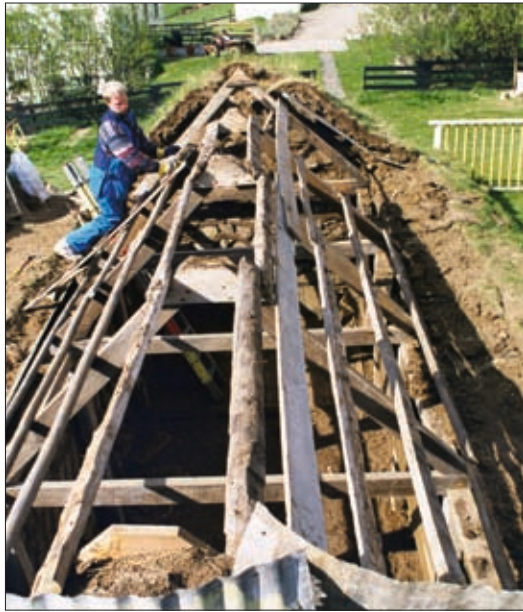
40. mynd. Horft norður eftir búri eftir að búið var að fjarlægja áreftið. Fyrir miðri mynd sést hvernig búið var að negla styrkingarspjöld á sperrutoppa. Til hliðanna sér í heilleg langböndin. Ljós. Guðrún Harðardóttir.

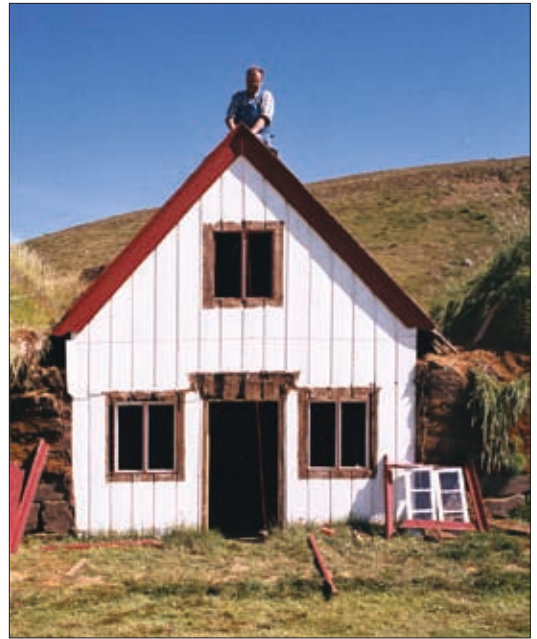
59. Skekkja á dúnhúsgafla miðað við lóðlínu. Ljósmynd. Guðrún Harðardóttir.
