Skýrslur Þjóðminjasafns Íslands 2006/1

Laufás í Eyjafirði

Viðgerðir 1997-2002

Stofa, brúðarhús, búr og dúnhús

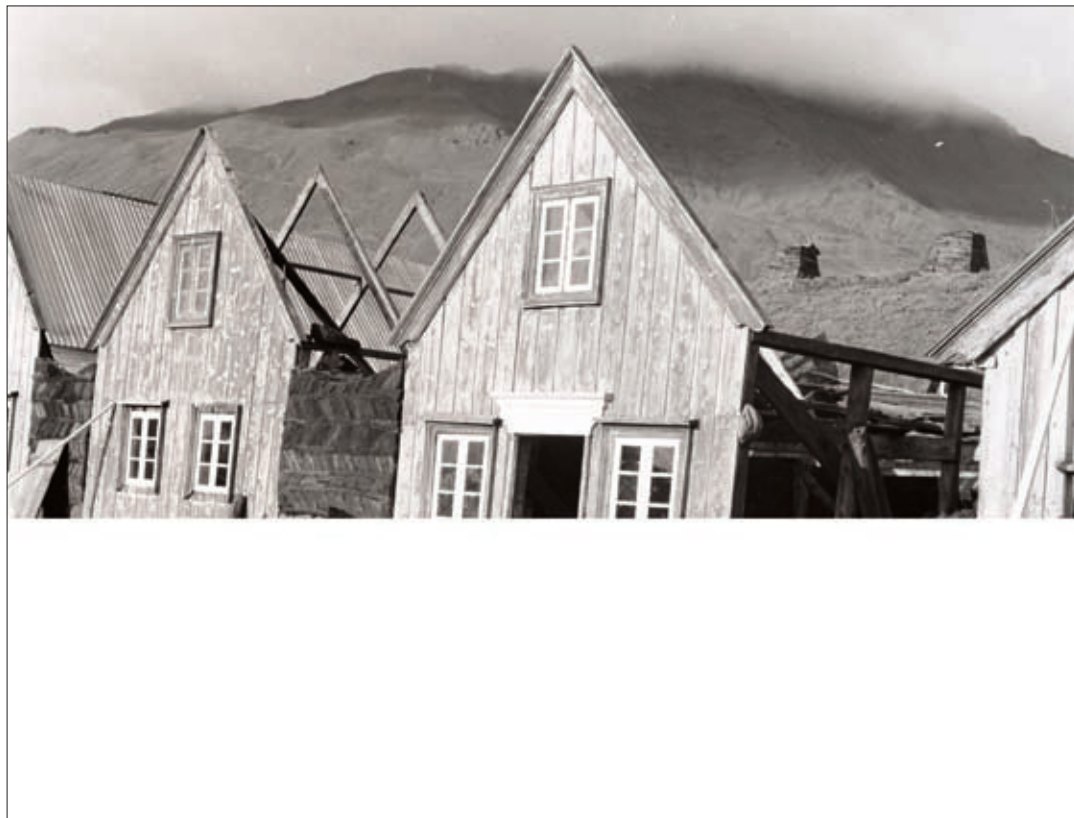
2. mynd. Frá viðgerðinni 1957-59. Dúnhús er fyrir miðri mynd, til vinstri er skáli og fjær glittir í bæjardyr. Hægra megin við dúnhús sést hluti af skemmu. Af myndinni er greinilegt að a.m.k. sumir torfveggir hafa verið endurnýjaðir niður í grunn. Ljós. Kristján Eldjárn.

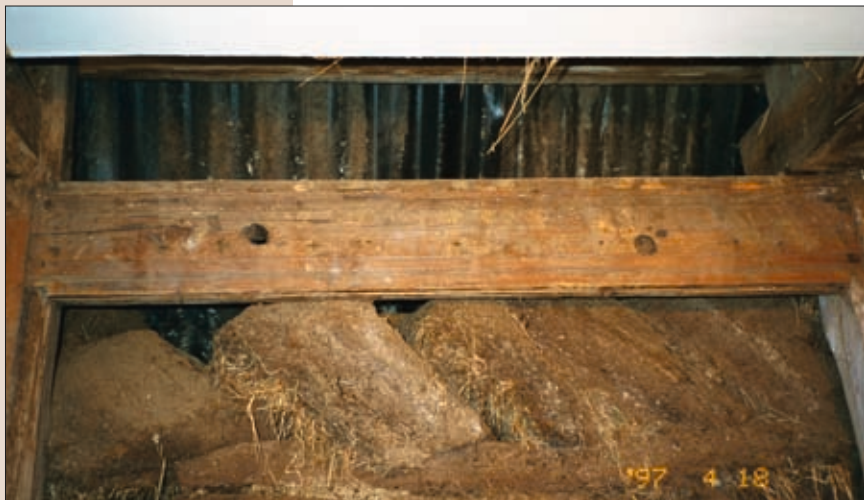
7. mynd. Lausholt í stofugrind sem hefur haft annað hlutverk áður fyrir. Barok-strik er meðfram báðum jöðrum. Ljós. Kristján Pétursson.

Stofa þessi þótti bera mjög af öðrum stofum til sveita á þessum tíma.³⁵ Ekki er fyllilega ljóst að hve miklu leyti Jóhann hefur byggt húsið úr eldri viðum en það kom í ljós þegar þiljur voru teknar niður að nokkrar skakkstífanna höfðu greinilega haft annað hlutverk áður en þeim var komið þar fyrir. Sama á við um einn hluta lausholtsins sem hafði grunn barok-strik meðfram báðum jöðrum (6. og 7. mynd). Ekki er hægt að segja með vissu til um aldur þeirra víða annað en það að þeir hljóta að vera eldri en frá 1877 þegar stofan var byggð. Ætla má að megnið af veggþiljunum sé frá þeim tíma þegar húsið var byggt en stoðgrindin sjálf ýmist úr eldri viðum eða yngri allt eftir því hversu víðamiklar viðgerðir hafa farið fram á henni. Eins og áður er getið voru skýrslur um fyrri viðgerðir mjög af skornum skammti og þess vegna ekki hægt að segja ákveðið til um þessi atriði út frá þeim heimildum sem tiltækar eru.

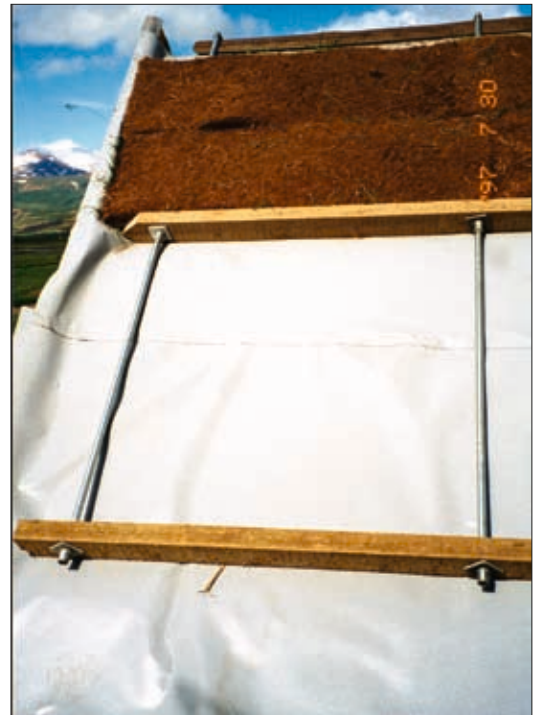
11. mynd. Frágangur við þekju stofunnar. Grind úr timbri og járnörum var ætlað að skorða torfið á þekjunni. Ljós. Kristján Pétursson.

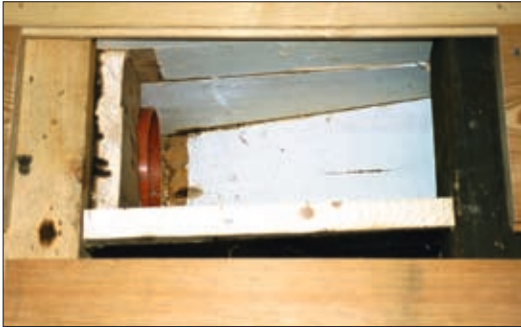
13. mynd. Frágangur við enda loftblástursrörs í stofu. Búið var svo um hnútana að hægt væri að koma loftstreymi milli þilja og torfveggjar ef þurfa þykir. Ljós. Guðrún Harðardóttir.

Fyrst var hafist handa við að fella nýsmíðaða gólfbita í fótstykkin en þeir eru að mestu úr rekaviðarfuru. Samhliða þessu var gengið frá loftstokki sem leiddur er úr bæjardyrum inn í stofu og kvíslast hann þannig að annar endinn leiðir blástur inn í eystri stofu en hinn í þá vestari (12. og 13. mynd). Undir loftstokkinn, ofan á jarðveginn, var lagður tjörupappi í þeirri von að hann muni temptra rakauppgufun frá jörðu og hægja þar með á fúaskemmdum í gólfviðum. Neðra gólfið var allt endurnýjað og voru nýsmíðuð gólfborðin felld saman á gólfbitana með nót og fjöður en þau voru öll úr rekaviði, bæði lerki og furu. Gert var við gólfþiljur í austur-enda loftsins og einnig við megnið af veggþiljum hússins en þær endurnýjaðar sem verst voru farnar af fúa (14. og 15. mynd). Veggþiljurnar voru felldar saman á sama hátt og gólfborðin. Lárétta þversláið niðri við gólf undir veggþiljunum var alveg endurnýjuð og einnig miðsláið að stórum hluta.

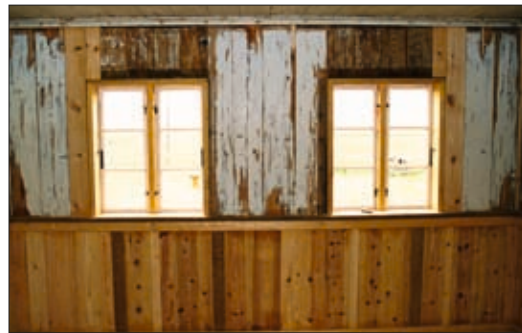
14. mynd. Vesturveggur vesturstofu að viðgerð lokinni. Af spjaldþiljum hefur nokkuð verið endurnýjað en meira er um að gert hafi verið við efri þiljur. Ljós. Guðrún Harðardóttir.

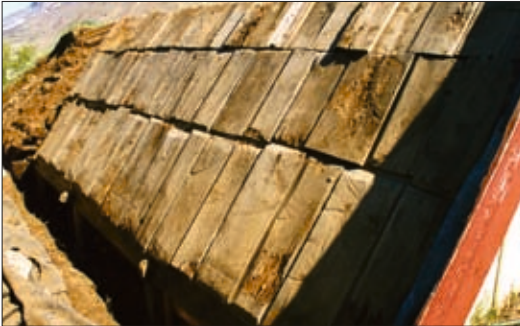
19. mynd. „Reisifjöl“ á vestursíðu brúðarhúss áður en hún var tekin ofan og sést hér vel hvernig hún er samsett. Ýmiskonar sagarför eru greinileg á bakhlíðum fjalanna og víða sést í fláa ofan og neðan til á einstökum fjöllum. Ljós. Guðrún Harðardóttir.

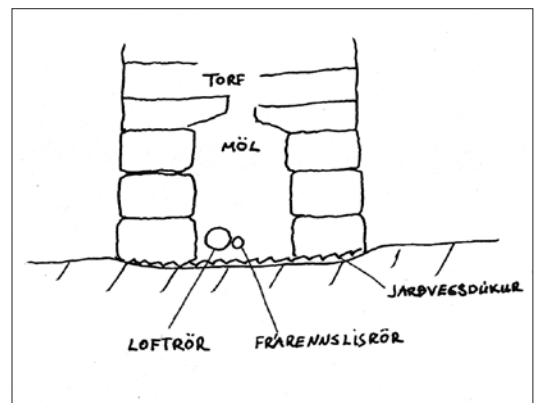
28. mynd. Þverskurður í gegnum vegginn milli búrs og brúðarhúss þar sem lega lagna og malar sést. Teikn. Guðrún Harðardóttir.

Þegar veggirnir höfðu verið teknir niður var veggstæðið um 20 cm lægra en gólfhæð og var þar lagður jarðvegsdúkur. Ofan á hann var lagt loftblástursrör úr plasti, sem er fjórar tommur í þvermál, til að leiða loftblástur úr niðurgröfnum loftstokki í göngum, inn í búið (28. mynd). Þá var tveggja tommu frárennslisrörum úr plasti komið fyrir lóðrétt á tveimur stöðum í veggnum en þau ná upp í gegnum vegginn og munu taka við vatni sem renna mun af þökum búrs og brúðarhúss (29. mynd). Þessi rör tengjast í samskonar rör sem liggur við hlið loftblástursrörsins inni í veggnum og beygir svo um 90° og liggur um 30 cm inn af norðurvegg og tengist samskonar röri sem liggur utan til í stofuvegg (sjá 10. mynd). Austurveggur brúðarhússins var einnig mjókkaður sem nemur því sem hann hafði þanist út frá því hann var síðast endurnýjaður, eða um 10 cm á hvorn veg.

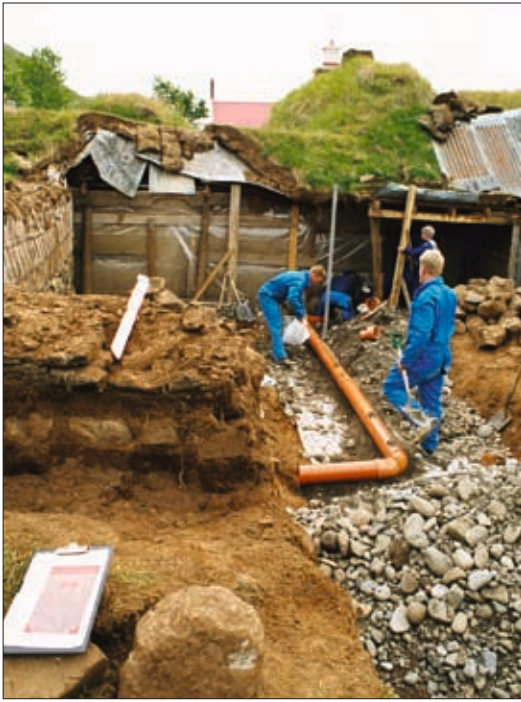
29. mynd. Undirstöður veggjarins milli búrs t.v. og brúðarhúss t.h. Loftblástursrörið er appelsínugult á lit en frárennslisrörin grá. Ljós. Guðrún Harðardóttir.

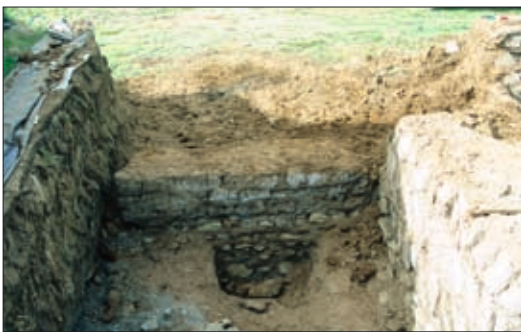
30. mynd. Sá hluti norðurgastveggjar brúðarhúss sem ekki var endurnýjaður. Ljós. Helgi Sigurðsson.

Hið þykka gafflað norðurveggjar var endurnýjað ofan við kvíahnaushleðsluna (30. mynd). Stóðarsteinar brúðarhússins voru lagfærðir og skipt um þá sem óhentugir

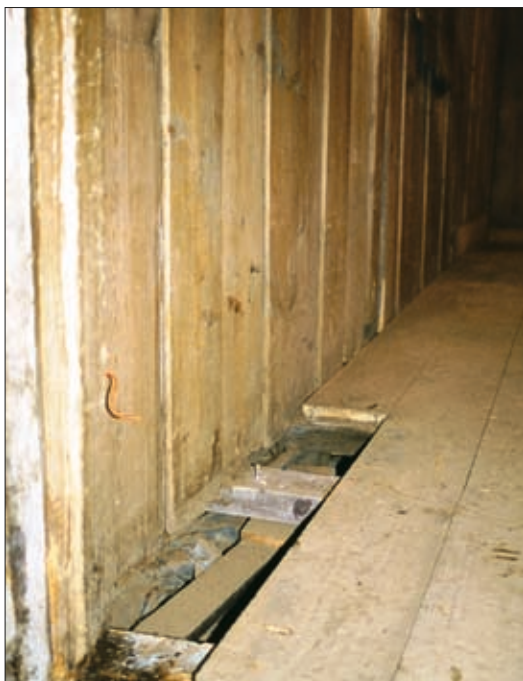
Þessar breytingar til fyrra horfs sneru eingöngu að veggghæð hússins og útfærslu á neðsta hluta timburgrindarinnar. Þar voru öruggustu vitnin tvær veggfjalir úr vesturvegg brúðarhúss, önnur neðan við gluggakistu en hin við inngang. Sú fjöl fékk merkinguna V15 þegar húsið var tekið niður og er aðalheimildin um fyrri veggghæð (32. mynd). Eins og á öðrum veggfjöllum var flái á efri enda hennar sem gekk í rauf neðan á lausholtinu. Að neðanverðu var hún aftur á móti með öðru lagi en flestar hinar veggfjalirnar. Neðri endi þeirra hafði verið sagaður af nema á þessari og fjöl sem var neðan við gluggakistu á þessum sama vesturvegg. Neðri endi þessara tveggja fjala hafði ekki verið sagaður af heldur var þar að finna leifar af fláa. Af þessu að merkja virðist sem veggfjalir brúðarhúss hafi upphaflega gengið í rauf að neðanverðu jafnt sem ofanverðu. Fjölin V15 mátti þannig túlka sem vitnisburð um upphaflega veggghæð hússins. Fjölin var 1,62 cm á lengd en nokkuð hafði trosnað af bláendanum. Líklegt er að upprunaleg lengd hafi verið um 1,66 m. Gera má ráð fyrir að u.þ.b. 2 cm gangi inn í hvora slá svo sýnileg lengd hefur

32. mynd. Horft inn í brúðarhús. Fjölin V-15 er lengst til vinstri og ber í appelsínugulan bandspotta. Hún er greinilega lengri en aðrar fjalir hússins. Ljós. Guðrún Harðardóttir.

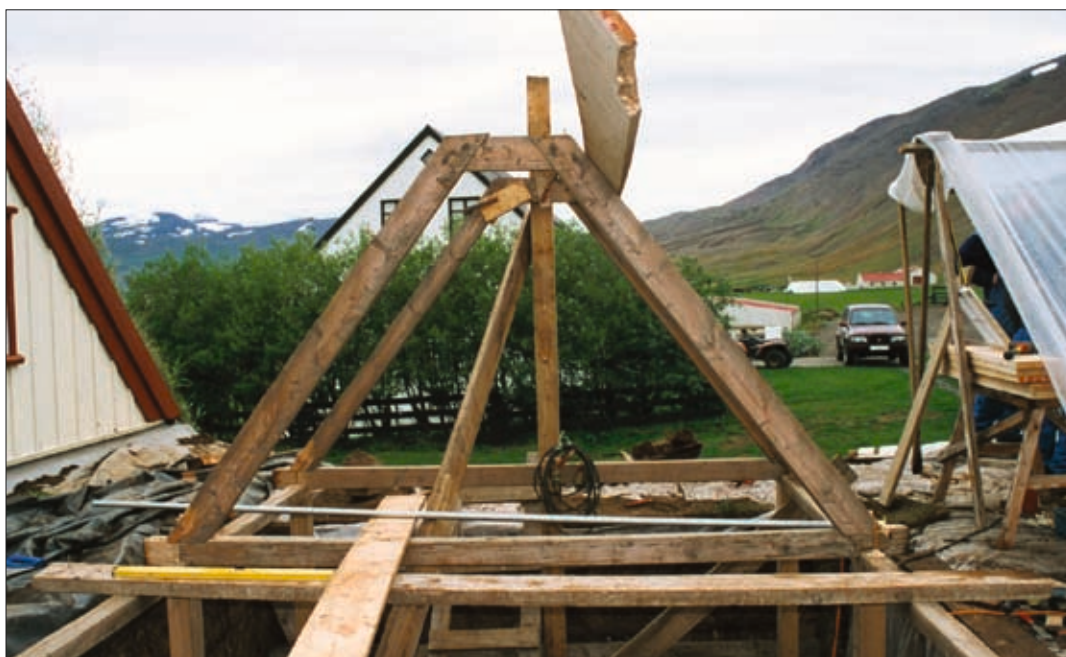
35. mynd. Kálsperrur brúðarhúss endurreistar eftir viðgerð. Þær þurftu sáralítilla viðgerða við. Ljós. Guðrún Harðardóttir.

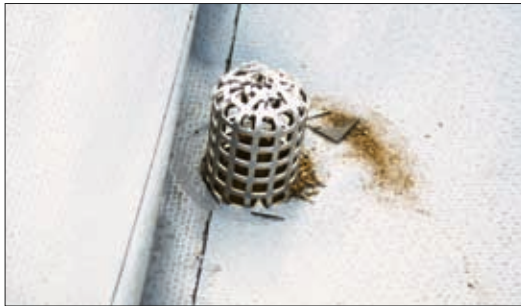
37. mynd. Niðurfall í vegg milli búrs og brúðarhúss. Samskeytin við þakdúkinn eru vandlega soðin saman. Ljós. Guðrún Harðardóttir.

þar með talið við niðurfall í frárennslisrör í veggjum (37. mynd). Torfþekjan var lögð þar ofan á í sex lögum með torflengjum sem hver um sig náði frá einum langvegg, yfir mæni, niður að hinum langvegg hússins, ávallt á misvíxl svo hvergi mynduðust djúpar rásir sem vatn gæti leitað í.

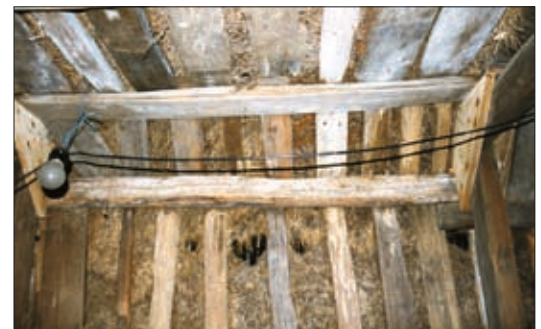
38. mynd. Horft upp í rjáfur búrs fyrir viðgerð. Milli efstu langbanda hvoru megin eru lagðir viðir sem kalla mætti „áreftiskálfa“. Ljós. Guðrún Harðardóttir.

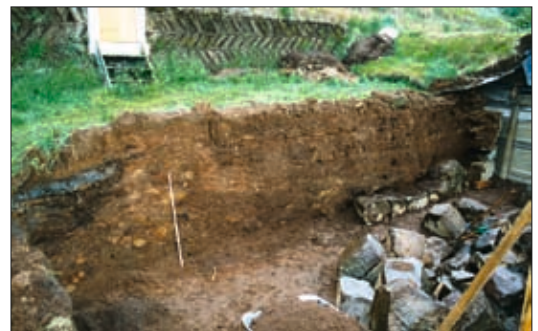
41. mynd. Snið sem birtist þegar austurveggur búrs hafði verið fjarlægður. Þetta snið var síðar dýpkað um 80 cm og veggurinn byggður upp tvöfaldur. Ljós. Guðrún Harðardóttir.

Aðgerðum við vesturvegginn hefur þegar verið lýst þar sem hann er jafnframt austurveggur brúðarhússins. Norðurgافل og austurveggur eru ekki frístandandi veggir heldur liggja upp að jarðvegi og sköpuðu þessar aðstæður ákveðin vandkvæði við að taka þá niður. Nota þurfti krabbagröfu til verksins þar sem það var snyrtilegasta og fljótlegasta aðferðin miðað við þær aðstæður sem ríktu þegar veggirnir voru teknir niður. Þá rigndi töluvert og sá fram á að búrgólfið yrði að öðrum kosti sem forarsvað. Af austurveggnum var fjarlægt sem nam um einni klömbrudýpt og sniðið sem þá birtist var skafið og ljósmyndað (41. mynd). Heldur meira þurfti að taka af norðurveggnum til þess að hann yrði stöðugur en þau jarðlög

grafið með krabbagröfu sem nemur annarri klömbrudýpt (70 cm) innar í veggstæðið. Sniðmynd sú sem þá birtist breyttist lítið miðað við þá mynd sem áður var komin fram að sögnhleðslumanns. Þó töldu hleðslumenn sig sjá ógreinileg merki um torfhleðslu sem þeir töldu að gæti hafa verið ytra byrði þessa veggjar. Ekki bar á steinhleðslu neðst í þessum hluta veggjarins. Í ljósi þess að

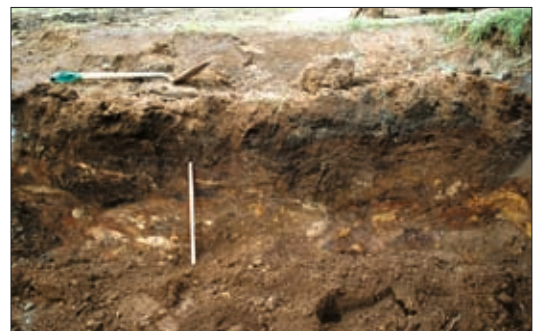
42. mynd. Torflög í sniði sem birtist þegar norðurgafllveggur búrs var fjarlægður. Ljós. Guðrún Harðardóttir.

sem þá birtust í sniði voru einnig skafin og ljósmyndað (42. mynd). Þar sem austurveggurinn er á mjög viðkvæmu svæði, með tilliti til hugsanlegra fornleifa⁵⁷, var tekin ákvörðun um að „gilda“ vegginn einungis upp en dýpka ekki undirstöður hans til að setja möl í. Þegar komið var að því að klára upphleðslu þessa veggjar, um tveimur mánuðum síðar, kom það í ljós að uppgilding á veggnum myndi ekki endast nema til fárra ára, enda var veggurinn þá strax tekinn að skriða fram. Heildaraðstæður verksins voru á þann veg að minjastjóri mat vægi viðgerðar á veggnum meira en hugsanlegar fornleifar innar af honum. Viðgerð hins nýviðgerða veggjar fór þannig fram að hann var rifinn niður að neðstu steinaröð. Að auki var svo

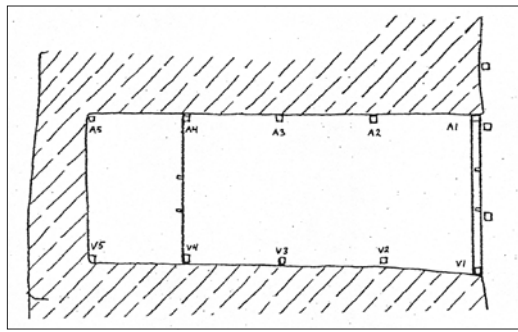
43. mynd. Grunnmynd búrs með merkingum stoða. Merkt inn á hluta úr teikn. Gísli Gestssonar.

Viðgerð timburgrindarinnar var gagnger. Skipt var um flestar stoðir í húsinu nema þá syðstu austanmegin og þá næstsyðstu vestanmegin (sú stoð virðist vera frá tímum eldri viðgerða á húsinu). Allar nýju stoðirnar eru úr gömlum húsum og falla þannig vel að heildarsvip búrsins. Stoðirnar A2, A3, A4 og V3 eru úr forða Þjóðminjasafns, af viðum úr niðurrifnum gömlum húsum, sem ætlaður er til endurnotkunar (43. mynd). Stoðirnar A5, V4 og V5 eru ættaðar úr húsinu Strandgötu 57 á Akureyri, sem byggt var árið 1936, og stoðin V1 er gamla fótstykkið sem var við timburgaflinn inn í búið úr göngunum. Nýja fótstykkið er aftur á móti ættað úr forða Þjóðminjasafns.

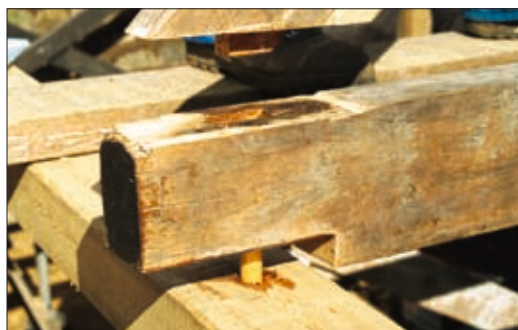
44. mynd. Samskeyti bita, sperru og lausholts í búi. Fúavarnarefni var borið inn í samskeytin. Ljósni. Guðrún Harðardóttir.

Bæði lausholt hússins voru endurnýjuð en hvort þeirra var sett saman úr tveimur trjám, felldum saman. Lausholtið að austanverðu er eingöngu úr rekaviðarlerki en að vestanverðu úr furu sunnan við samskeytin

og lerki norðan til, hvort tveggja rekaviður (44. mynd).

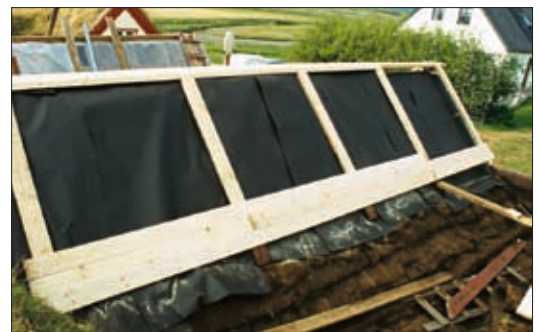
46. mynd. Gerð yfirþaks á búri. Undir þakpappanum er vallendistorf sem liggur ofan á gamla árefti búrsins. Yfirþak brúðarhúss er sambærilegt að gerð, þ.e. yfirsperrur liggja á klossum sem festir eru í sperrur og langbönd og súðarborðin fest á sama hátt og myndin sýnir. Ljós. Birkir Björnsson.

Ofan á áreftið var lagt vallendistorf eins og fyrir var en ofan á það var lagður vindpappi. Til þess að verja hið fúna árefti fyrir þunganum af þekjunni var smíðað yfirþak úr timbri, svipað og á brúðarhúsi, en á því hvílir þyngd torfþekjunnar nú. Sperrur yfirþaksins hvíla á smáklossum sem aftur hvíla á hinum eiginlegu sperrum hússins (46. mynd). Ofan á yfirþakið var svo lagður protan-þakdúkur, bræddur saman á öllum samskeytum og einnig við gluggafög og loftop í rjáfri. Dúkur var einnig lagður niður með stálinu þar sem ytra byrði austurveggjar búrsins liggur fast upp að moldinni og yfir sundið milli búrs og baðstofu þannig að nýhlaðni veggurinn yrði alveg laus við raka-

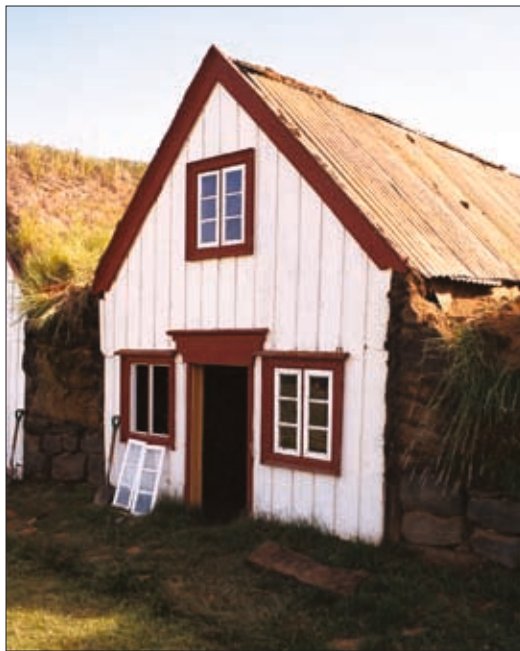
Grind dúnhúss er af bindingsverki og er húsið sex stafgólf að lengd, um 7,7 m langt og 3,6 m breitt (47. mynd). Stoðir eru tappaðar í lausholt sem einnig eru töppuð saman á hornum. Þá eru sperrur felldar í lausholt og langbönd negld ofan á þær án úrtaka. Stoðir stóðu á steinum. Aðeins ein skástífa var á hvorri hlið grindarinnar. Húsið er portbyggt, og eru bitar felldir í stoðir þannig að um 170 cm eru að jafnaði undir bita og 42

47. Dúnhús við upphaf viðgerðar sumarið 2000. Ljós. Guðrún Harðardóttir.

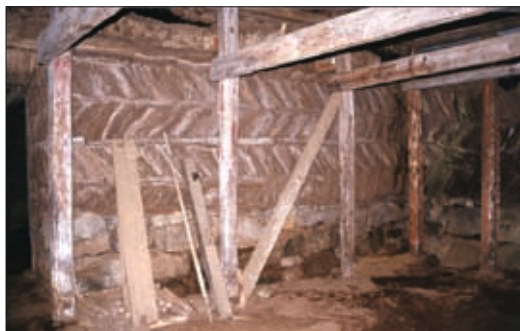
cm port myndast ofan bita. Grindarviðirnir voru flestir sterklegir og aðallega fúnir til endanna. Nokkrar stoðir höfðu þó verið endurnýjaðar í síðustu stórviðgerð 1976-78 og einni aukastoð bætt við í austurenda hússins til að styðja við rennukerfi sem þá var komið fyrir í öllum húsasundum bæjarins (48. mynd). Áreftið, birkilurkar, var í misjöfnu ástandi og nokkuð var um

48. Horft inn eftir norðurvegg fyrir viðgerð. Ljós. Guðrún Harðardóttir.

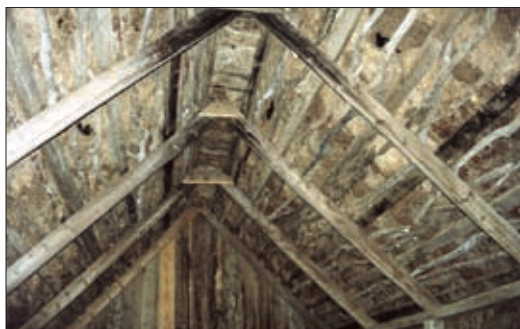
49. Rjáfur fyrir viðgerð. Ljós. Guðrún Harðardóttir.

fúabletti á sumum þeirra en aðrir voru mjög heillegir (49. mynd).

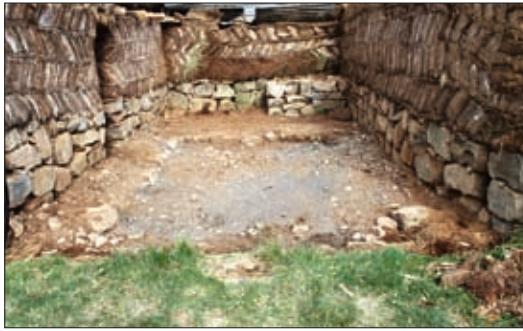
50. Búið að fjarlægja timburgrindina. Hér sjást útlínur kjallarans og fyllingin sem í honum var. Ljós m. Guðrún Harðardóttir.

Steinhlaðinn kjallari er í húsinu en fyllt hafði verið upp í hann með mold og möl í viðgerð á árunum 1976-78 (50. mynd). Þegar mokað var upp úr honum kom í ljós að hann var merkilega heillegur, hleðslur höfðu eingöngu rofnað á suðurvegg. Í ljós kom að fyllt hafði verið upp í samskeyti milli steina með kalkblöndu en sú tilhögun virðist hafa átt þátt í því hversu vel þessi hleðsla hefur staðist tímans tönn (51. mynd).

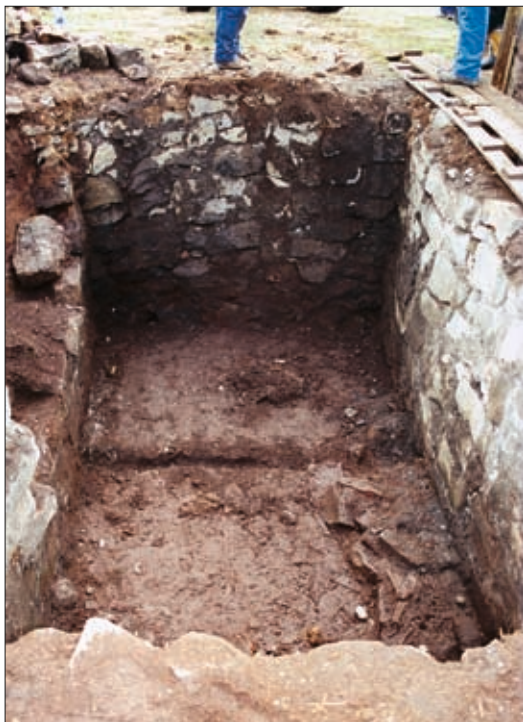
51. Kjallarinn eftir að búið var að fjarlægja fyllingu að mestu og gera rás fyrir stuðningsrör í gólfi. Ljós m. Guðrún Harðardóttir.

gólfinu (ca. 10 x 5 cm) til að koma fyrir styrktargrind fyrir hleðsluna að hið eiginlega moldargólf kjallarans lá ögn neðar (sjá 51. mynd). Það varð að ráði að breiða jarðvegsdúk og plast yfir gólfið í þessari efri hæð þegar grindinni hafði verið komið fyrir í því. Með því móti var hægt að fyrirbyggja rask og troðning á gólfinu sem óhjákvæmilega yrði þegar hleðslumenn hæfust handa við að gera við rofið á hleðslunni í suðurvegg kjallarans. Gólfið skyldi svo hreinsa niður í rétta hæð að raski loknu.

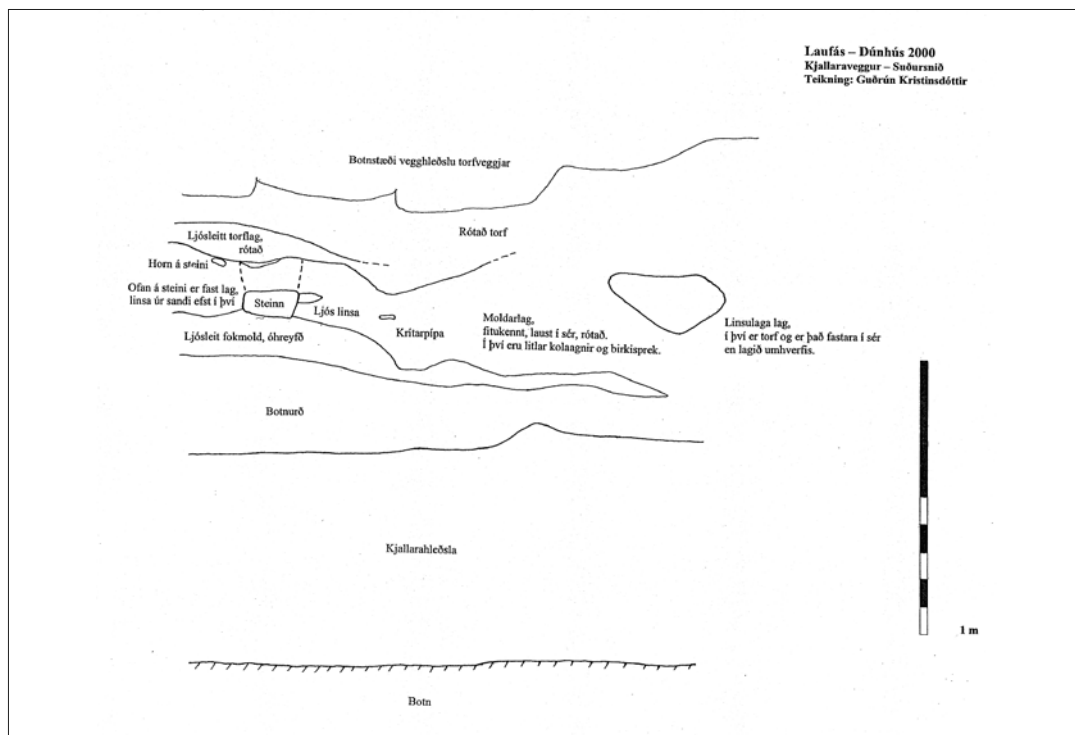
52. Jarðlög í suðurvegg kjallara dúnhúss. Teikn. Guðrún Kristinsdóttir.

Í rofi því sem kom á hleðsluna í suðurveggnum varð sniðmynd á jarð- og mannvistarlægum á því svæði sýnileg. Guðrún Kristinsdóttir, fornleifafræðingur skóf sniðið slétt og teiknaði upp legu jarð- og mannvistarlega (52. mynd). Mannvistarleifar náðu ekki nema niður á um 70 cm dýpi frá yfirborði en undir óhreyfðri fokmold var malarkambur alveg niður úr. Mannvistarlægir virtust vera hreyfð, að mestu sambland af mold (sem gæti að hluta til hafa verið í gólfi húss/húsa) og rótaðu torfi. Sniðmynd

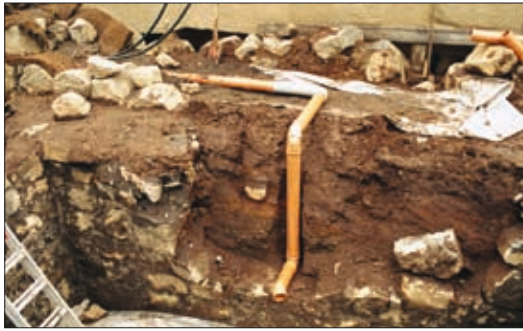
Fljótlega varð ljóst að nokkuð stór hluti af hleðslu suðurveggjar kjallarans var hruninn. Önnur hleðsla var heilleg nema hvað hún bungaði örlítið út vestantil í norðurveggnum. Þegar komið var nokkuð neðarlega í fyllinguna kom í ljós að ýmsu drasli hafði verið hent niður í kjallarann áður en fyllingin var sett í. Þarna var töluvert af afskurði á timbri, sennilega frá viðgerðum í húsinu. Innan um hann fannst einnig ýmislegt smádrasl. Í botninum lá auk þess gamall rúmgafli, heillegur. Mikið af dóti úr nútímaefnum var neðst, sérstaklega kartöflupokar úr næloni en einnig olíutunna úr járn, áburðarpoki úr plasti og netatægjur úr nælonþræði. Nútímaefnin voru góðir vegvísar um hvar hins eiginlega gólfs kjallarans væri að leita og kom það allgreinilega fram. Ofan á því lágu einnig leifar af strigapokum. Ekki var þó hreinsað alveg niður að því en í ljós kom þegar grafa þurfti grunna rás eftir þveru

53. Suðurveggur kjallara. Hér sést sniðið sem birtist í veggrofinu og loftblástursrör sem lagt var inn í vegginn. Ljós. Guðrún Harðardóttir.

þessi var bæði teiknuð og ljósmynduð. Þá var tekið úr fyrir loftblástursröri og var ekki að sjá að jarðlagamynd sú sem birtist í skafna sniðinu breyttist neitt við það (53. mynd).

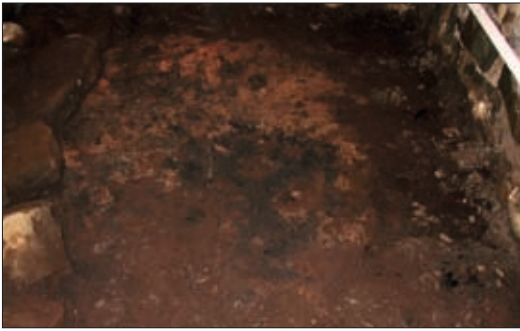
55. Kjallaragólfíð eftir að það hafði verið skafið niður í upprunalega hæð. Ljós. Sigurður Bergsteinsson.

Að múrverki loknu var Sigurður Bergsteinsson, fornleifafræðingur, minjavörður Norðurlands eystra, fenginn til að skafa af þá 5-10 cm sem á vantaði niður á gamla kjallaragólfíð. Það kom skýrt í ljós, íblandað steinkolasalla og móösku (55. mynd).

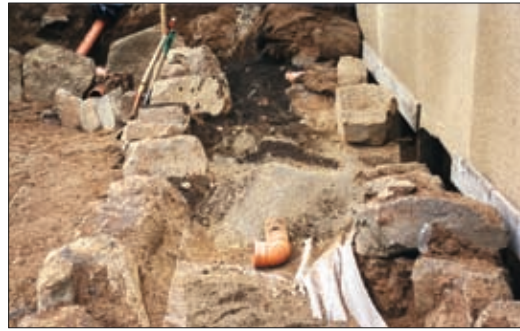
56. Frágangur lagna í botni suðurveggjar dúnhúss. Ljós. Guðrún Harðardóttir.

Við upphleðslu veggjanna var reynt að haga verki þannig að hleðslan entist sem allra lengst. Þess vegna var notast við sand í stað moldar í innri fyllingu veggjarins þar sem það var hægt. Nýja vegghleðslan er því þannig gerð að neðsta steinalagið situr í

fíngerðri mól en jarðvegsdúkur var lagður milli steinanna (56. mynd). Ofan á hann er sandfylling upp í þá hæð sem steinhleðslan nær. Nýju klömbrunnar eru handskornar en strengurinn á milli laga er vélskorinn. Hleðslan er með sama fíngerða mótinu sem tekið var upp í viðgerðum 1998 í samræmi við elstu hleðslur bæjarins. Tóttin var hlaðin upp sumarið 2000 og látin síga næsta vetur. Byggt var skúrþak yfir og fargi komið fyrir

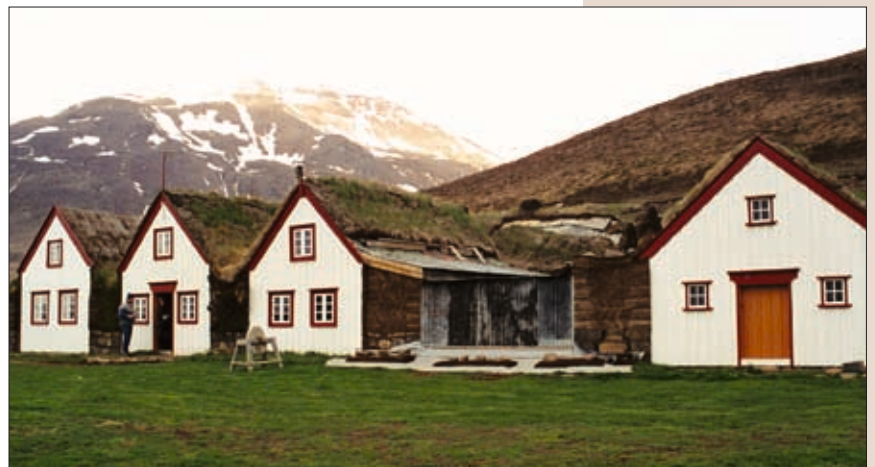
57. Frágangur dúnhússtóttar eftir fyrri hluta viðgerða. Ljós. Kristján Pétursson.

ofan á suðurvegg (57. mynd). Hins vegar fórst fyrir að fergja norðurvegginn sem skúrþakið náði út yfir og er hann því ekki eins vel siginn og suðurveggurinn. Þrátt fyrir þessi mistök virðist það hafa gefið góða raun að láta veggina síga vetrarlangt. Frekari upphleðsla torfveggja hófst eftir að timburgrindin var komin upp sumarið 2001 og ljóst í hvaða hæð hlaða þurfti veggina. Hlóðir sem voru í húsinu fyrir viðgerð voru ekki endurhlaðnar þar sem óvíst var um upprunalega gerð þeirra og staðsetningu. Ekkert er því til fyrirstöðu að endurhlaða þær síðar meir ef ástæða þykir til.

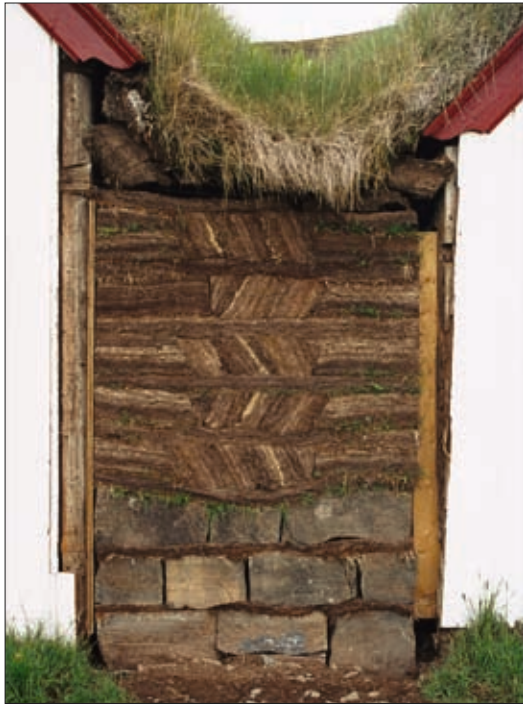
58. Nýhlaðinn veggbútur milli bæjardyra og skála. Ljósmynd. Helgi Sigurðsson.

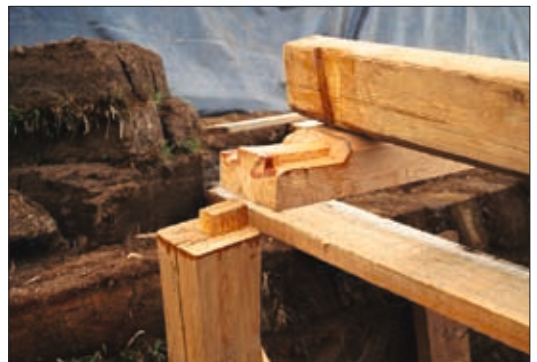
60. Samskeyti stoðar, lausholts og höfðubita í suðausturhorni dúnhúss. Ljósmynd. Guðrún Harðardóttir.

Lítið þurfti að gera við bitana, aðeins í norðurenda stafnbitans vestanmegin. Höfuðbitar voru hins vegar báðir endurnýjaðir, smíðaðir úr lerki eins og viðgerðin á stafnbitanum. Gert var við báða enda beggja lausholtanna með furu (60. mynd). Fótstykkið við stafninn var endurnýjað, úr lerki.

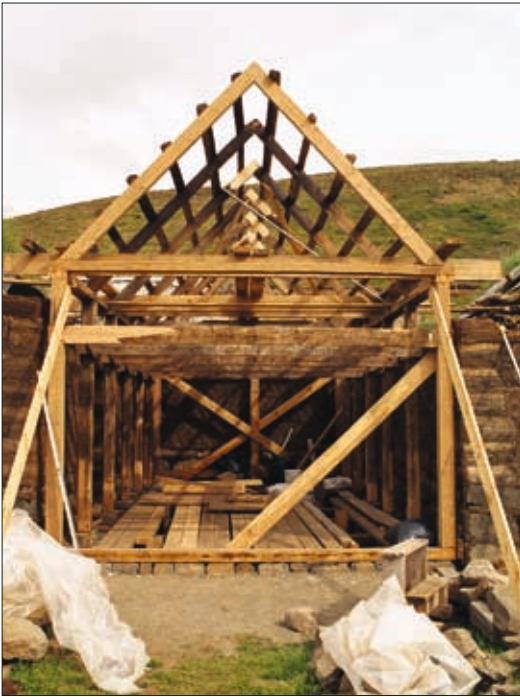
61. Timburgrindin eftir viðgerðir, áður en leirkennður jarðvegur var borinn á nýja viðinn. Ljós. Guðrún Harðardóttir.

urnýjaðar, úr lerki sem og austurgaflosperrunar. Ekki þurfti að gera við næst vestasta sprerruparið en viðgerðir með lerki eru í toppinn á sperrupörunum sem liggja þarna á milli. Þar er gengið þannig frá málum að skeytt er við toppinn með heldur breiðari trjám en sperran sjálf er gerð af til að þunginn hvíli fyrst og fremst á nýja viðnum og tryggt sé að læsingin gefi sig ekki ef lím veikist með tímanum (61. mynd).

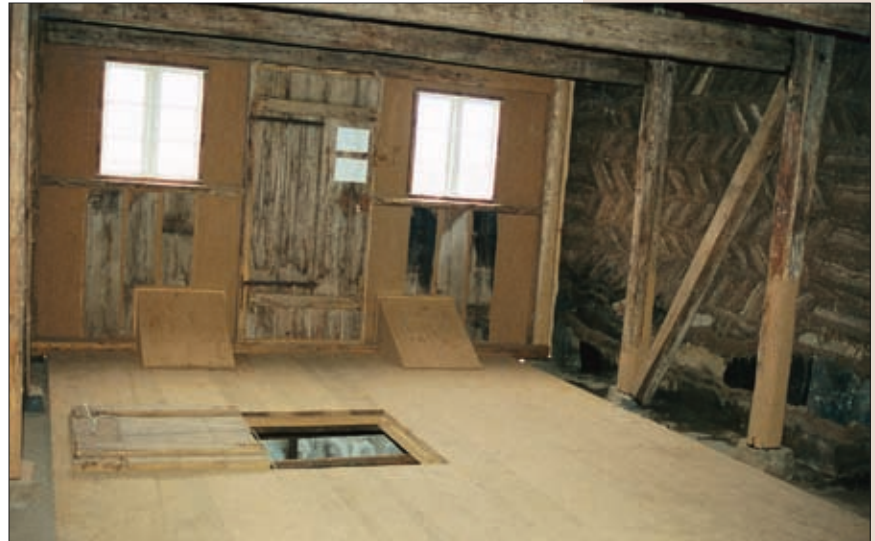
62. Dúnhús að innan eftir viðgerðir. Ljós. Haraldur Helgason.

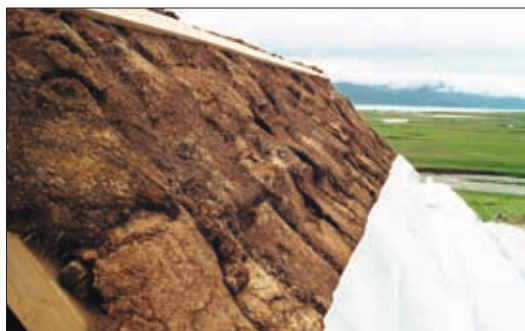
63. Þakdúkur lagður u.þ.b. 1 m upp á nærtorfið. Efst sést í lista til að negla í bárujárn. Ljós. Helgi Sigurðsson.

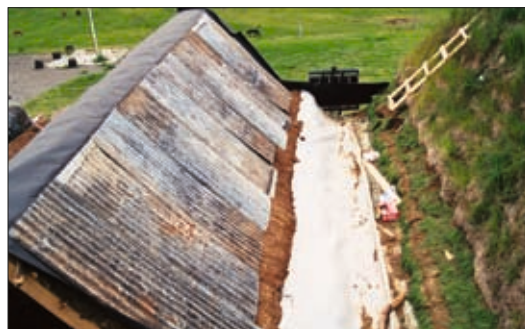
64. Bárujárn lagt yfir vindpappa, neglt fast við lista eftir mæni hvorum megin. Neðst má sjá n.k. torfbólstur sem koma á í veg fyrir að bárujárnið geti nuðast við þakdúkinn.

hin tvö húsin. Til þess að skapa aukinn burð í þakið varð hins vegar úr að nota áfram bárujárnið sem á þakinu var en með öðrum hætti en áður. Bárujárn er um margt heppileg þekja á gömul hús af þessu tagi. Þar fara saman vatnsheldni og styrkur. Horfið var frá þeirri aðferð sem notuð var á stofu, brúðarhúsi og búi en hún var sú að láta prótan-þakdúk ná yfir allt þakið. Í dúnhúsi var hins vegar gengið frá þakinu á svipaðan hátt og gert var á skemmu suður af dúnhúsi. Þ. e. prótan-þakdúkur var lagður yfir torfvegginn nokkuð langt upp á nærtorfið yfir áreftinu og festur vel þar (63. mynd). Því næst var vindpappi lagður yfir þakið allt. Bárujárn var svo neglt á lista sem festir voru í sperrur til endanna og skarast járneið þá því sem nemur einum metra við þakdúkinn. Með þessu er tryggt að raki geti leitað út um þakið án þess að hætta sé á að úrkomuraki berist inn. Tryggilega var gengið frá neðri enda bárujárnsins svo það skaddi ekki þakdúkinn (64. mynd). Lokafrágangur á dúk í sundinu milli hlóðaeldhúss og dúnhúss verður að bíða um sinn, eða þangað til gert verður við hlóðaeldhúsið.
